## 症例の概要

患者は 30 歳、女性で、前歯部のコンボジットレジンが欠けたため、セラミック修復を希望して来院された (図 1)。

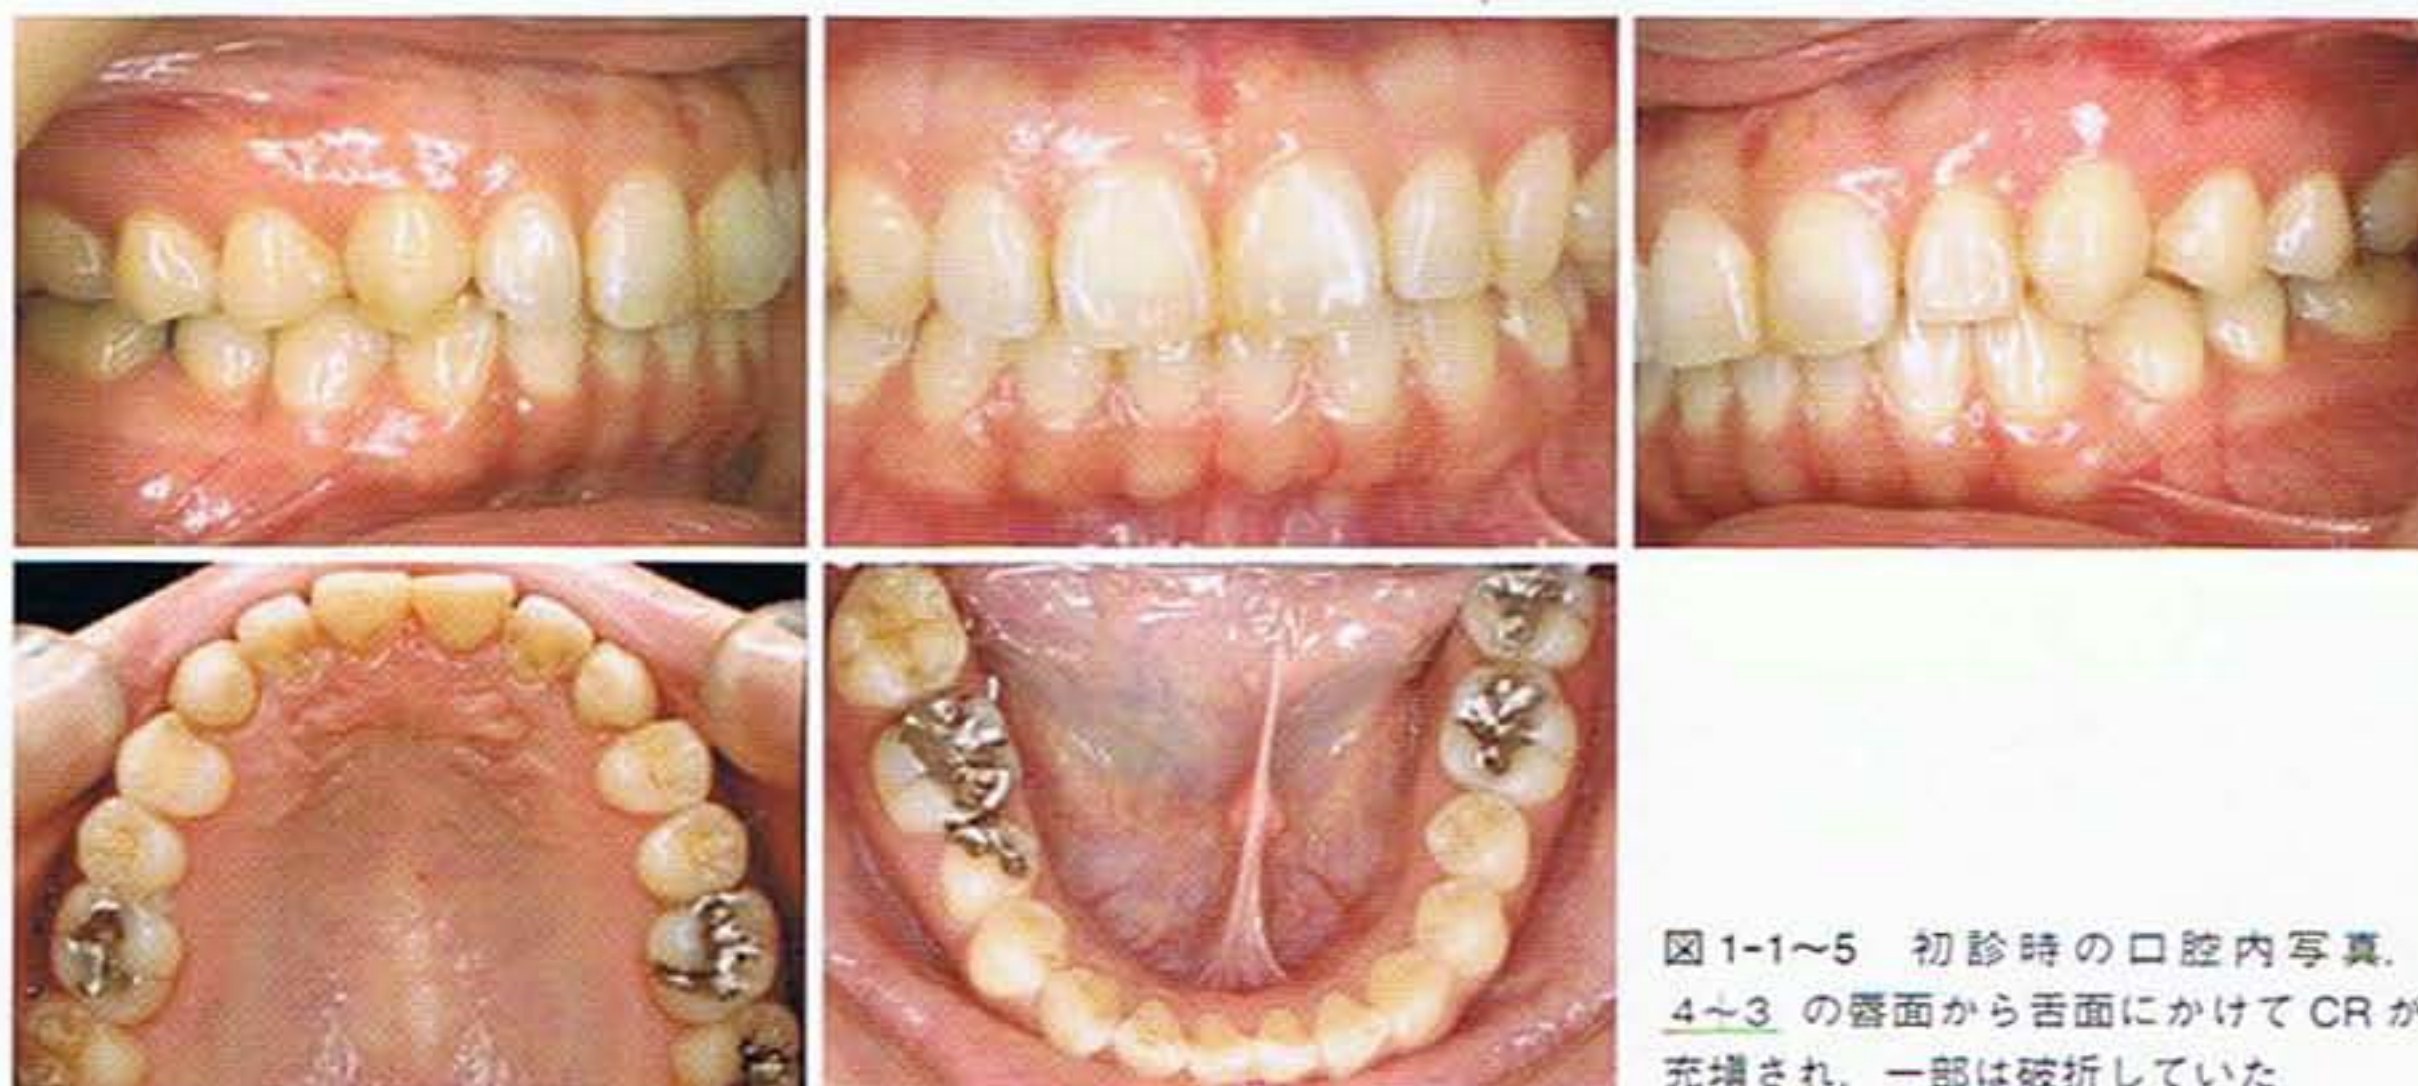
図1-1~5 初診時の口腔内写真。  
4~3 の唇面から舌面にかけて CR が  
充填され、一部は破折していた

コンボジットレジンは、4~3 の唇面から舌面にかけて広範囲に充填されており、一部は破折していた。

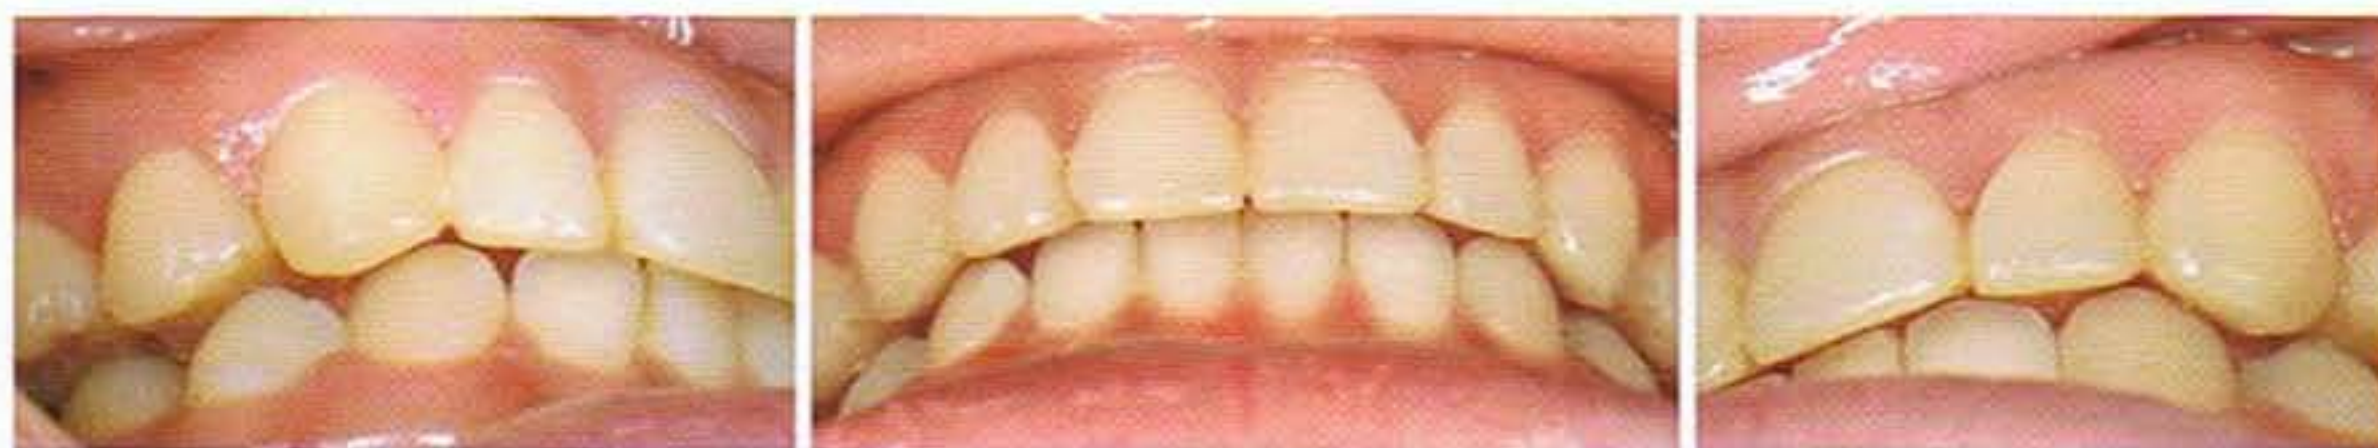
咬合診査においては、左右側方運動において非作業側の  $\frac{7 \sim 4}{7 \sim 4} \frac{4 \sim 7}{4 \sim 7}$  の接触が認められたため、歯の動揺、フレミタス、歯根膜腔の状態、コンタクトロスなどを確認したが、異常は認められなかった (図 2)。また、顎関節の雑音、開閉口時の軌跡の対称性、顎関節の触診、筋触診でも問題は認められなかった。問診から、10 年以上、この咬合状態で安定しているということがわかった。しかし、夜間にクレンチングをしている可能性はあるとのことだった。

図 2-1～3 初診時の咬合診査。左右側方運動において、CR 上の作業側犬歯ガイドと同時に非作業側  $\frac{7 \sim 4}{7 \sim 4} \frac{4 \sim 7}{4 \sim 7}$  の接触を確認したため、歯の動揺、フレミタス、歯根膜空隙の状態、コンタクトロスなどを確認したが、それらの項目は全く問題はなかった

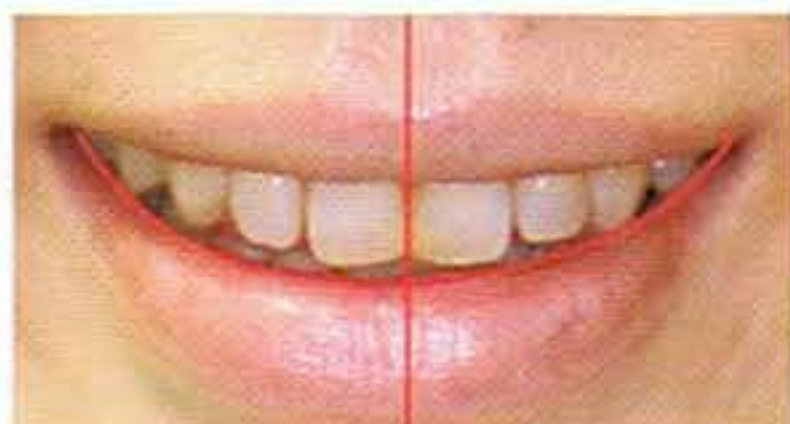
図 3 正中線は顔貌と一致しているが、上顎前歯切縁と下唇は逆彎曲の関係にある

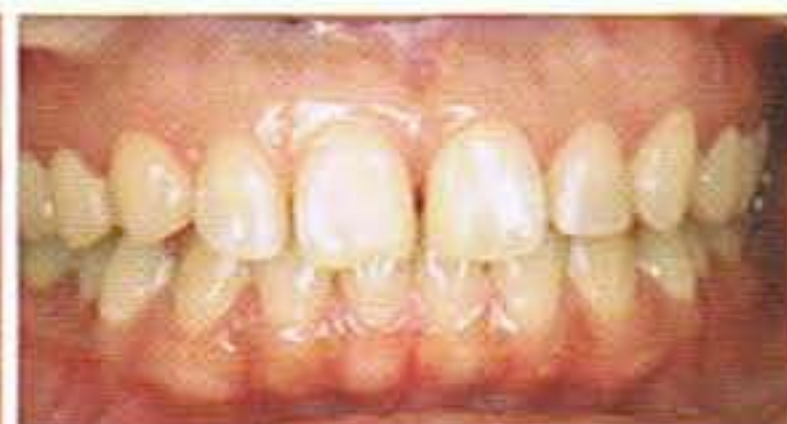
図 5 歯軸の傾き、ジンジバルラインの連続性、歯冠形態に審美的な問題がある。歯の近心、遠心、舌側に空隙がみられ、特に  $\frac{3}{3} \frac{3}{3}$  で顕著

4, 5), 歯軸の傾き、ジンジバルライン、歯冠形態に問題が認められ、また歯の近遠心、舌面に空隙が認められた、特に  $\frac{3}{3} \frac{3}{3}$  で顕著であった。

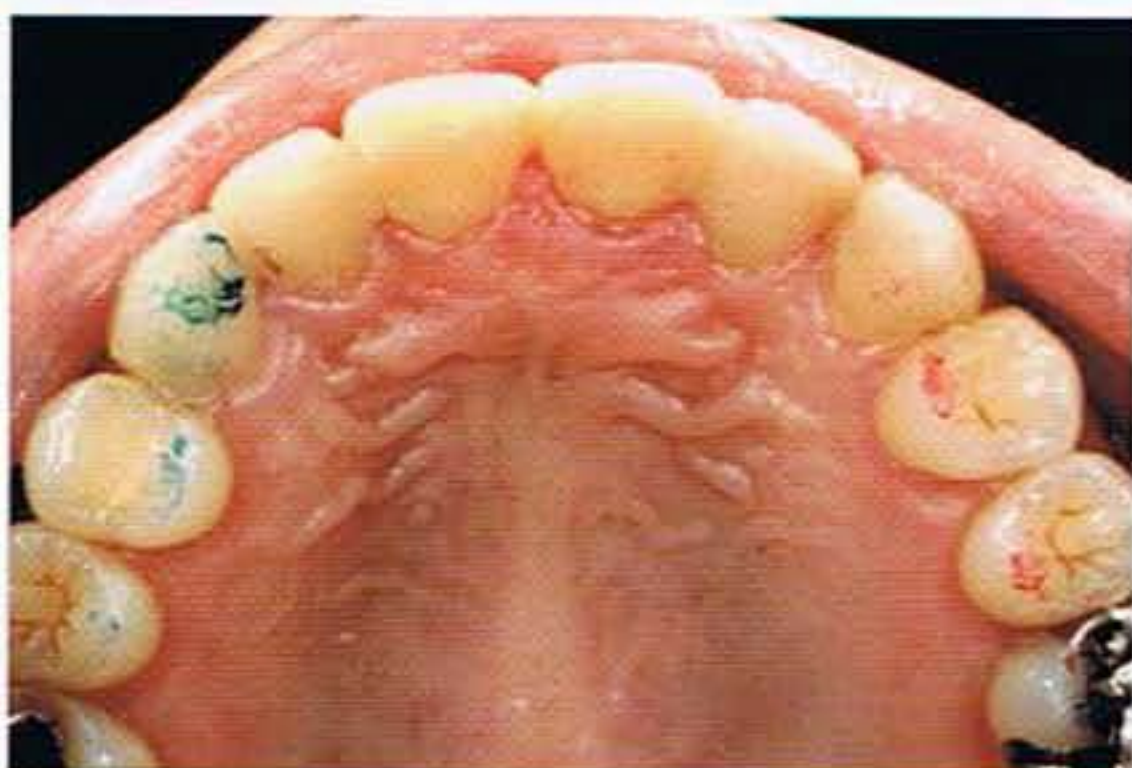
図8 3カ月後、モックアップの再評価。術前と同様の咬合状態になるよう調整した

診断用ワックスアップからモックアップステントを作製し、直接法にてモックアップを作製した(図7)。診断用ワックスアップで付与したアンテリアガイダンスも再現し、機能、審美の確認を行う。モックアップ装着から3カ月後、 $\frac{3}{3}$ / $\frac{3}{3}$ にチップ、咬耗が起こり、非作業側の早期接触が認められた(図8)。そこで、再度形態修正し、3カ月程度経過を観察したところ、術前と同様の咬合状態で安定が見られたため、この状態を維持することとした。

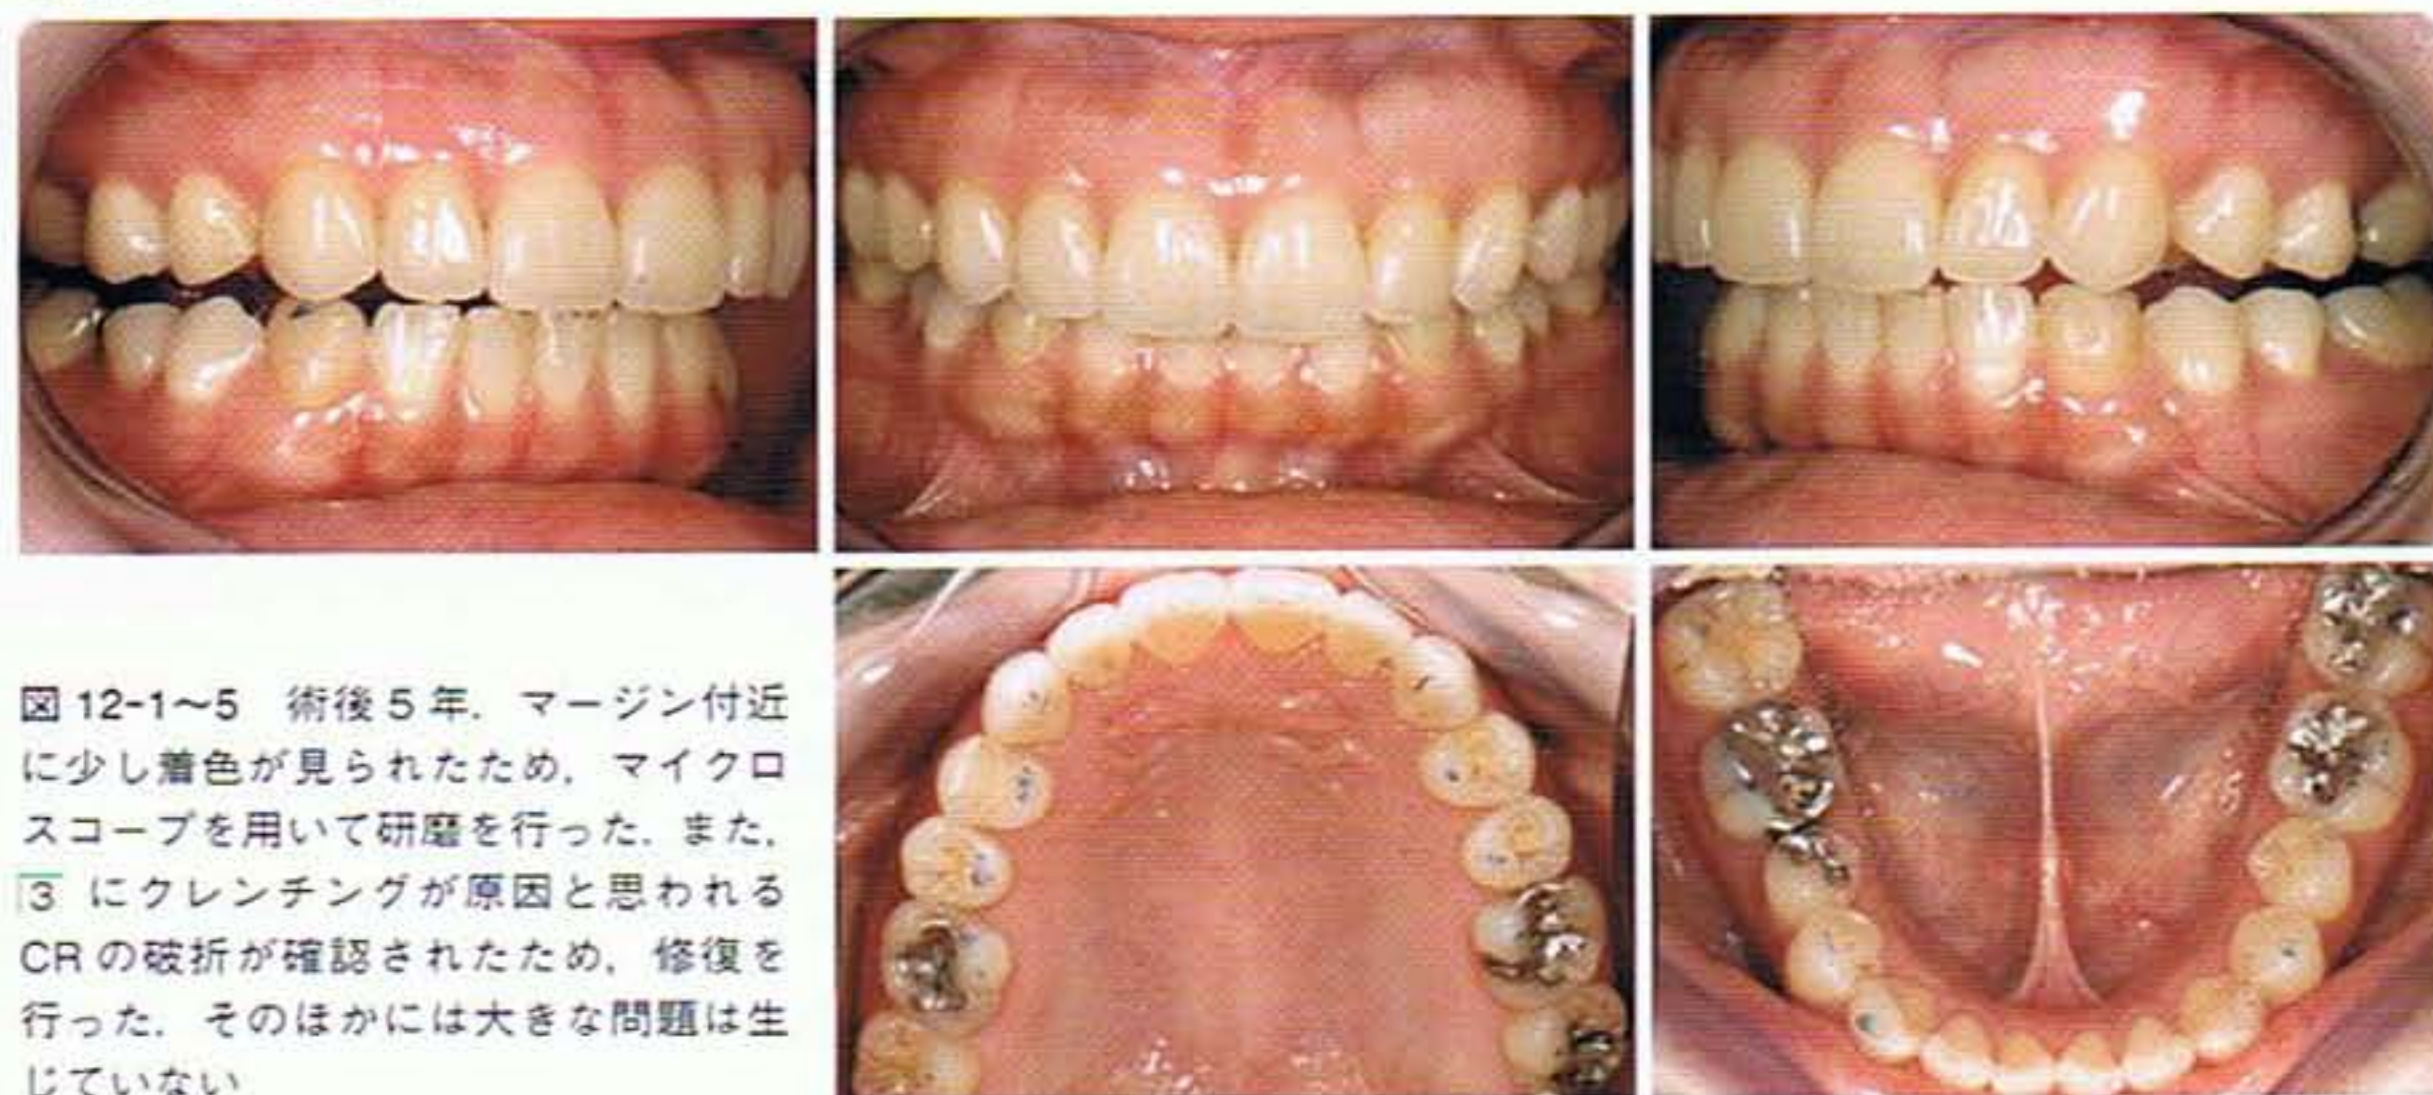
現在、術後5年が経過しているが、Ⅲにクレンチングが原因と思われるコンボジットレジンの破折が起こり再修復したものの、その他は問題なく経過している(図12)。

図 12-1～5 術後5年。マージン付近に少し着色が見られたため、マイクロスコープを用いて研磨を行った。また、3 にクレンチングが原因と思われるCRの破折が確認されたため、修復を行った。そのほかには大きな問題は生じていない

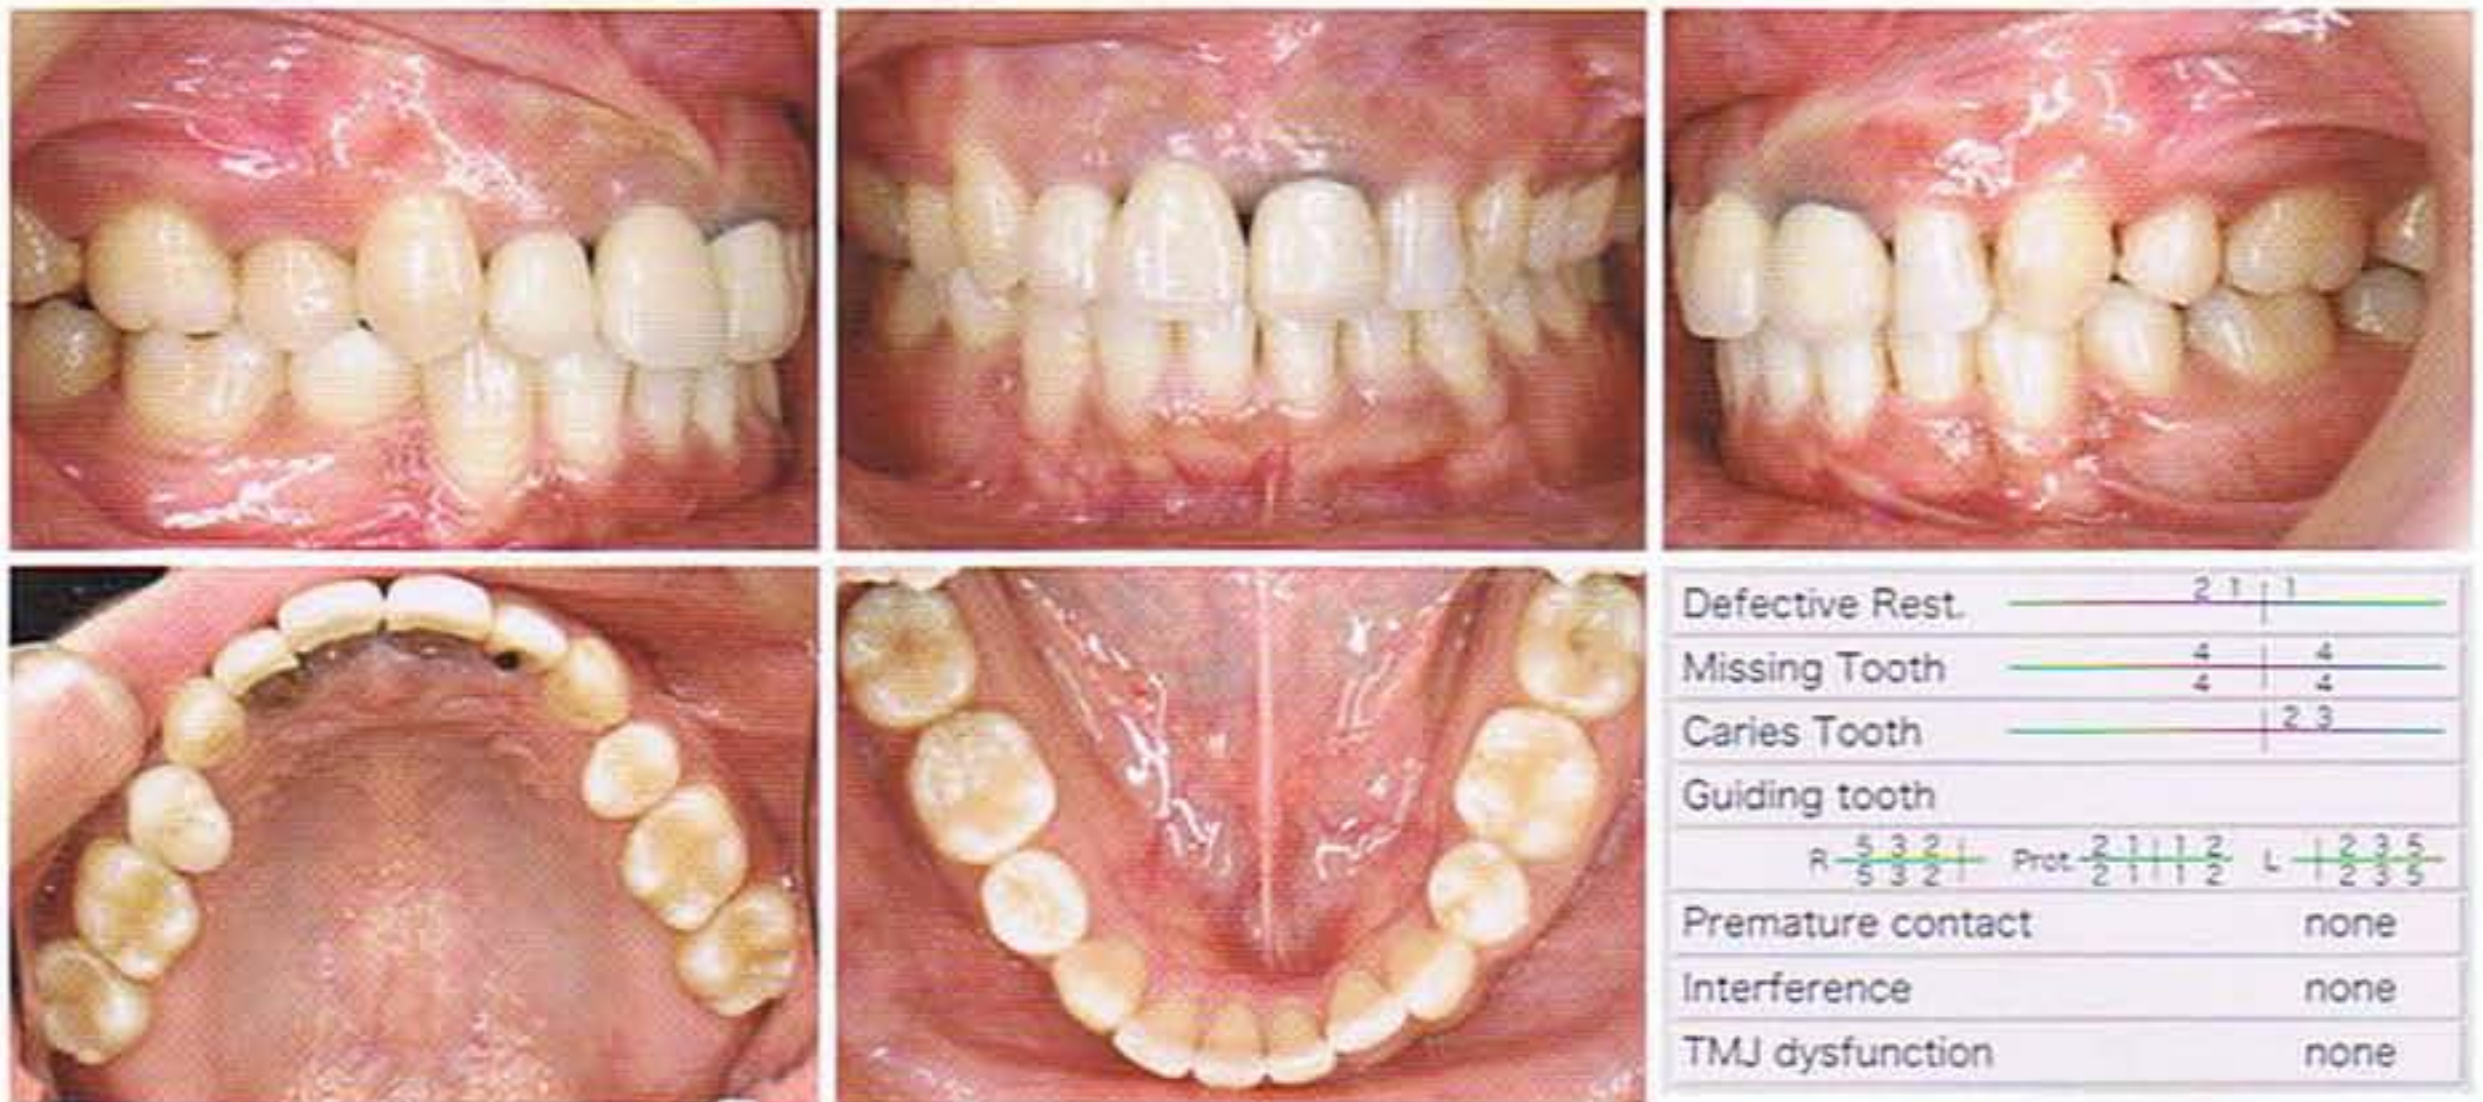
図 1-1~6 初診時、前歯部の審美障害を主訴に来院

患者は、前歯部の審美障害を主訴に来院された（図 1~3）。矯正治療歴があり、第一小白歯は抜歯済みである。2 1 1 は失活歯で PFM クラウンが装着されていた。2 には、広範囲に渡ってコンポジットレジン充填されていた。

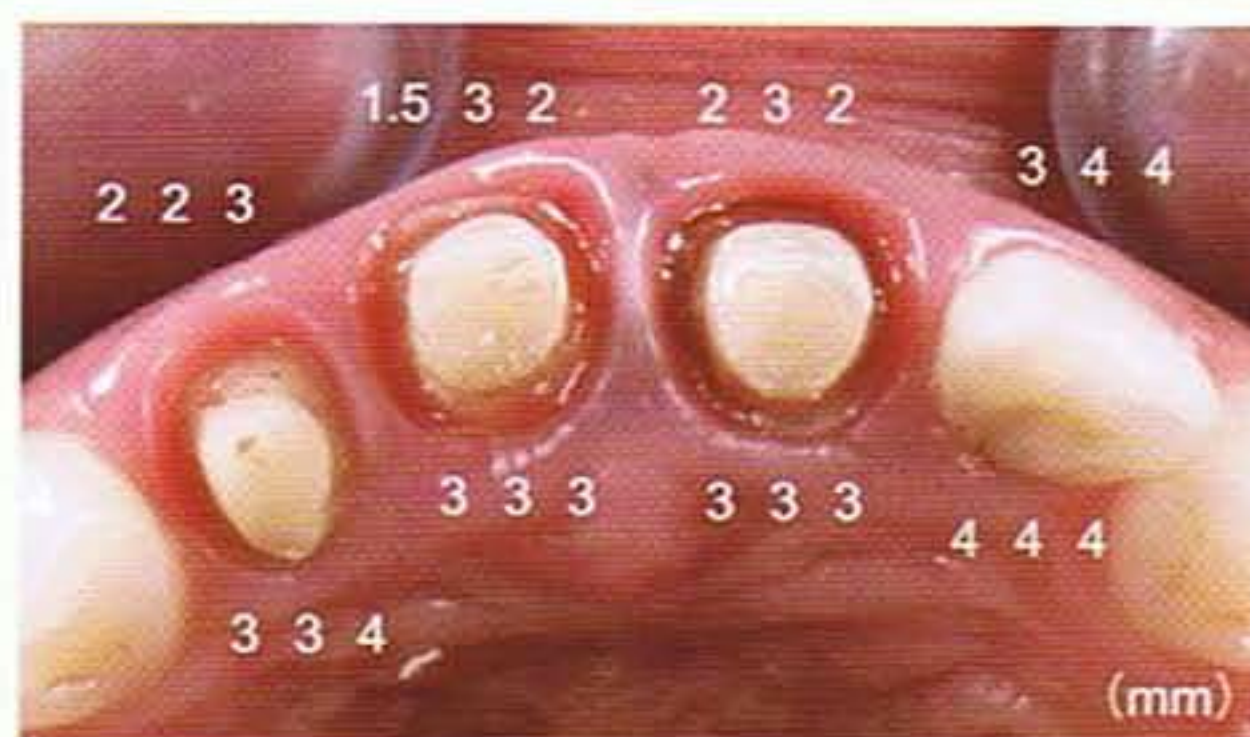
図9 浸麻下にてマージンから骨頂までの距離を計測した

マージンから骨頂までの距離を計測したところ(図9)、1 唇側が骨頂まで1.5 mm と薄いのが気になり、歯肉も非常に薄い状態でマージンロケーションの設定が困難であると考えた。そこで歯肉の厚みを増すことを意図して術後のマージン露出を防ぐ目的で 1 に MTM を行った(図10-1~3)。3カ月の MTM の後、プロビジョ

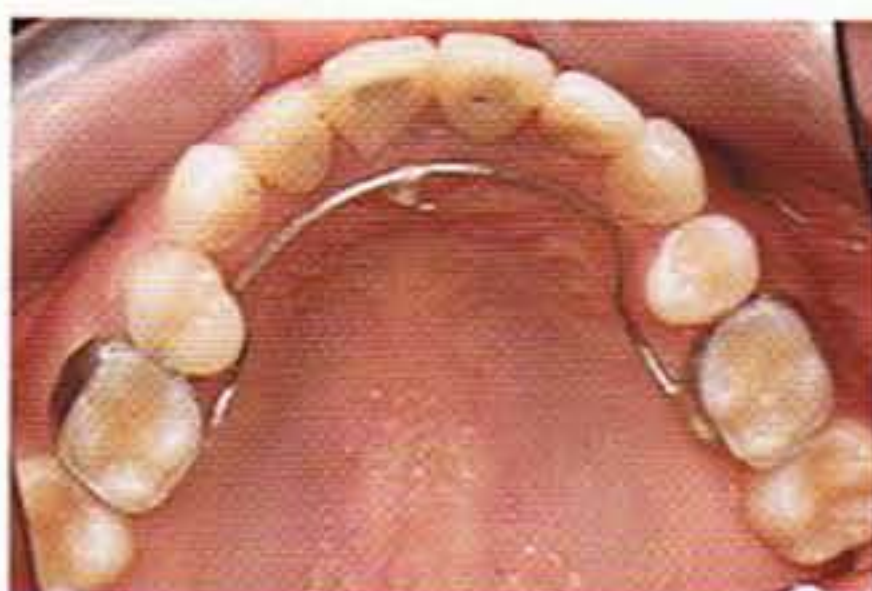
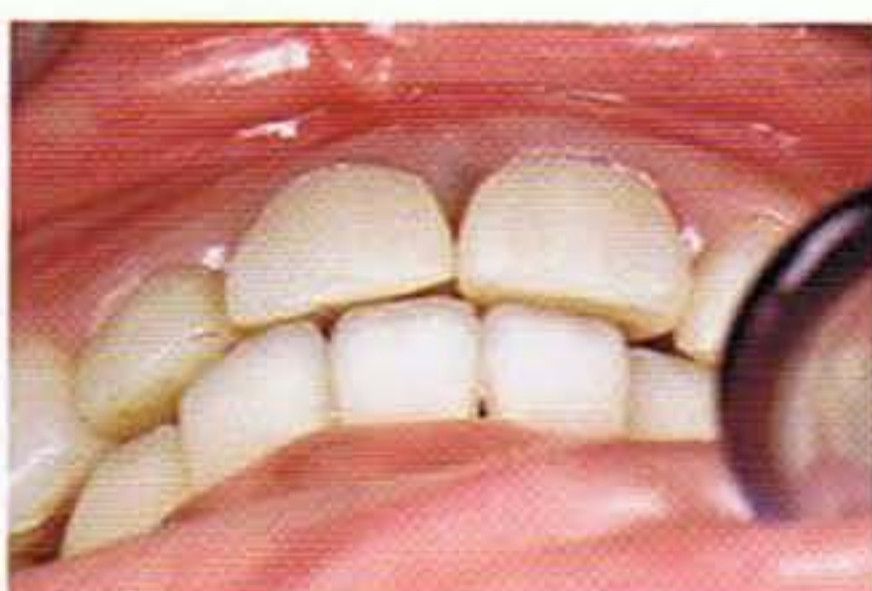
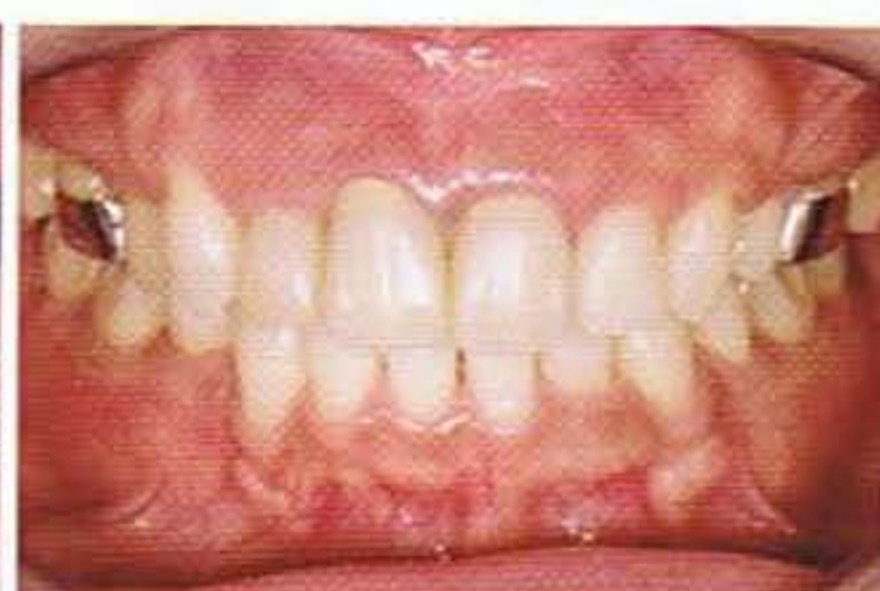
図10-1～3 MTM. ①を舌側へ引いている

治療途中で MTM を行っているが、その目的が明確ではない。1] を舌側に引いたことで歯肉がだぶついてしまい、レッドバンドの原因になっているのではないか(北原)。  
→反対側と同程度の歯肉の厚みを獲得しようと考えたが、狙いどおりにはならなかった(加部)。

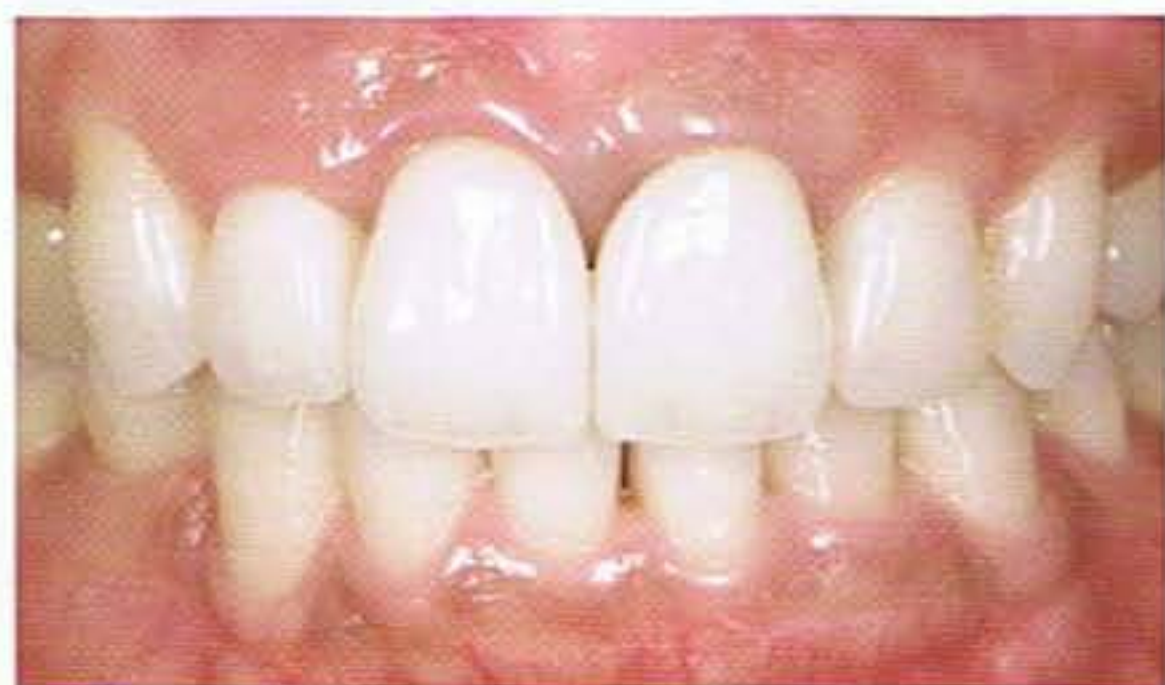
図 15 装着から3カ月経過時

しかし、1 遠心歯頸部、1 近心歯頸部にロール上の歯肉が認められる。プロビジョナルレストレーション時のサブジンジバルカントゥアは、ややレスカントゥアであったが、最終補綴物ではストレートに修正しているのに、時間の経過とともにレッドバンドは改善しているが（図 15～18）、プロビジョナルでロール上の歯肉が改善される前に最終補綴物を装着したことは反省点である。また、トランジショナルラインアングルの不調和、歯冠幅径のバランスなども改善の余地がある。

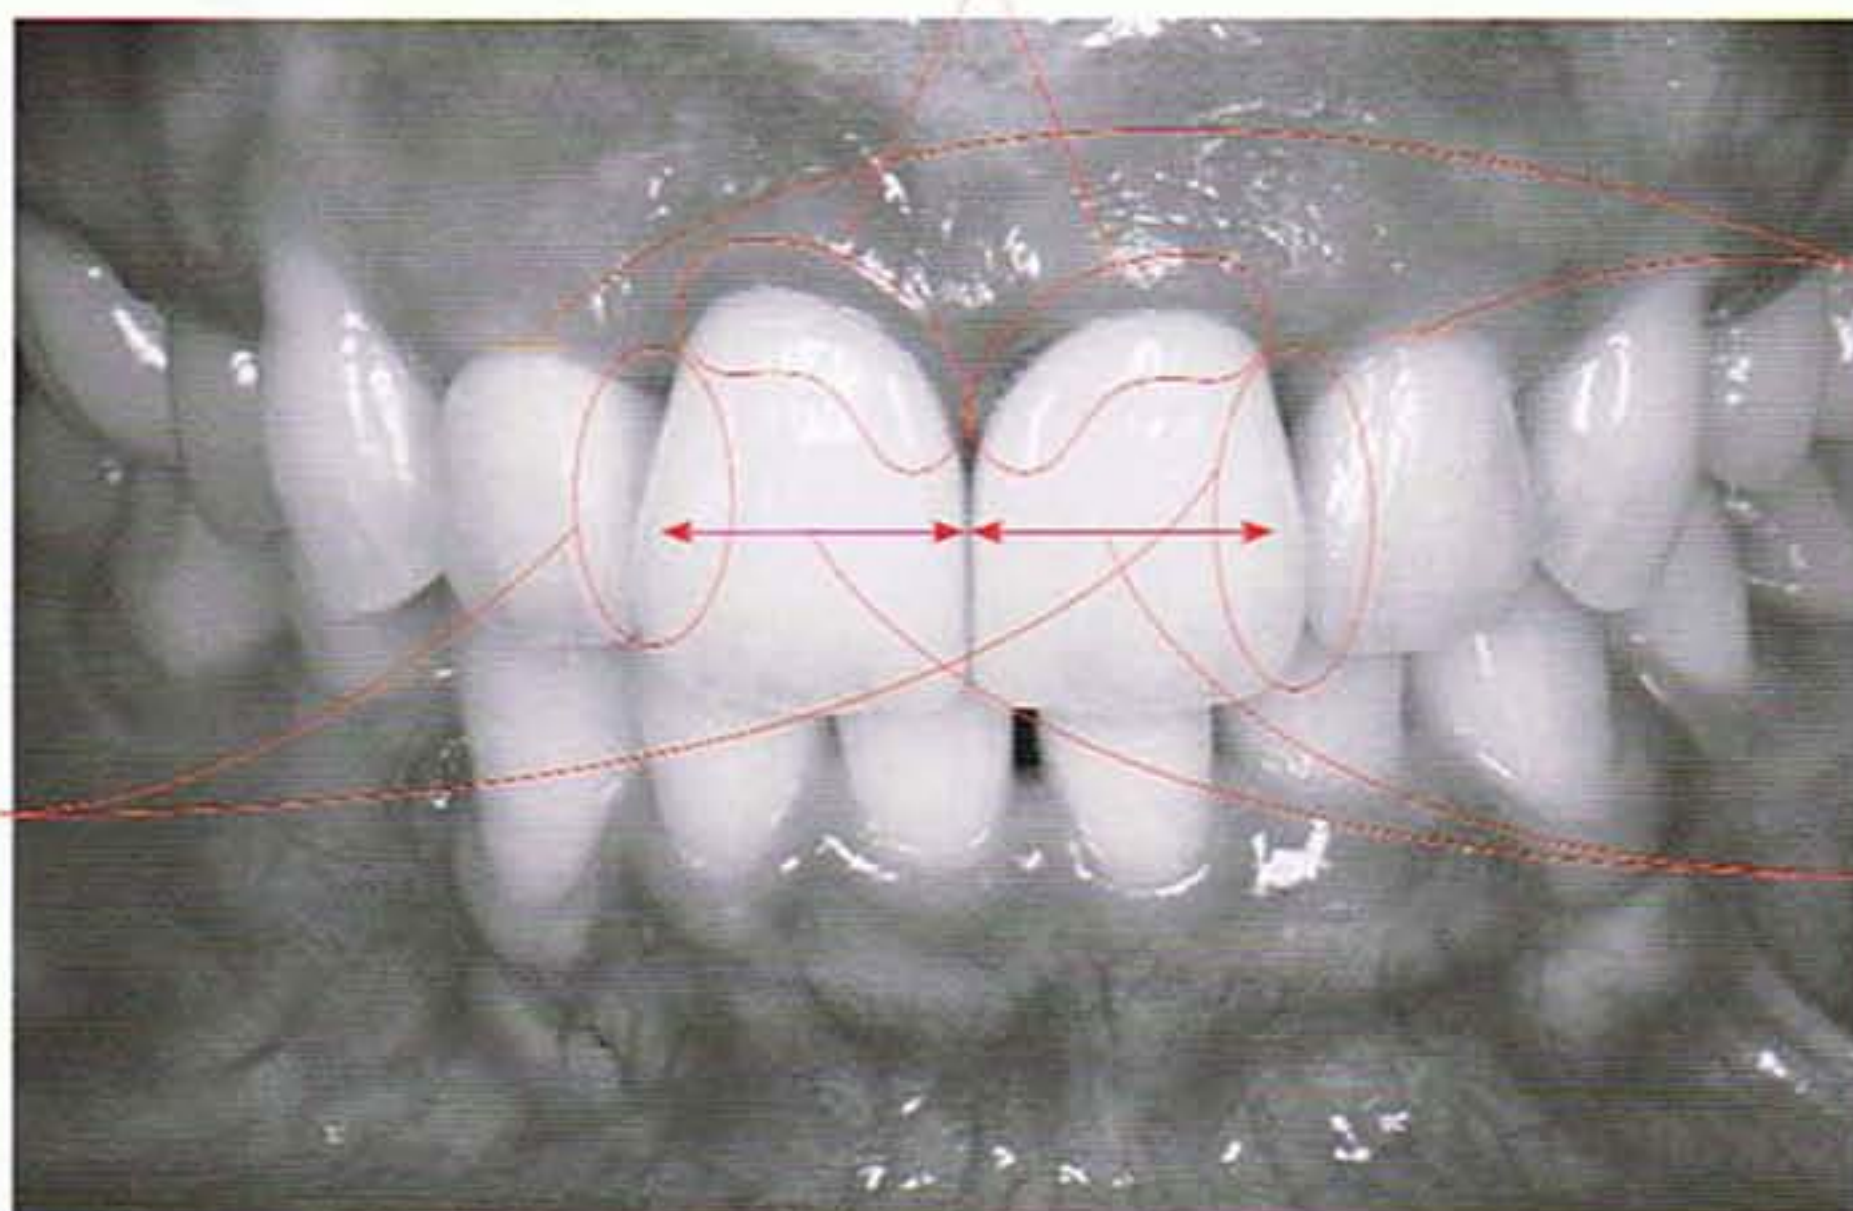
図 19 最終補綴物の評価

1 捻転の影響によりスキヤロップが異なる

立ち上がりの形態が異なる

ジンジバルレベルが異なる（メタル除去の際に、同時に揃えられたのではないかと）

歯冠幅径が異なる

ジンジバルフレームワークだが、X線写真や咬合面観から観察すると、4前歯の歯軸は左右対称ではなく、特に 1] は捻転して 1] より唇側に位置している。歯根の位置が対称でない場合、スキャロップを対称にすることは非常に困難である。矯正治療で歯軸を揃えることが難しいのであれば、クラウンの形態修正で整えるしかない(土屋)。

1] 歯根の捻転の影響もあり、1|1 の歯冠幅径が左右異なるように見える。また、1|1 の遠心の立ち上がりも異なる。シチュエーションによる限界もあるが、プロビジョナルレストレーションの際にもう少しイリュージョンによる形態修正をしてもよかったのではないかと(植松)。

1] のマージン部にシャドウが残っている。マージン部のシャドウは、マージン部の形成量の調整や材料の選択で改善できる可能性がある。もう少しファイナルの前にラボサイドとコミュニケーションをとってもよかったのではないかと(北原)。
