# オールセラミック レストレーション

for  
Longevity  
All Ceramics  
Restoration

# メンテナンスプログラム

東京都千代田区・加部歯科医院  
加部聡一 Soichi Kabe

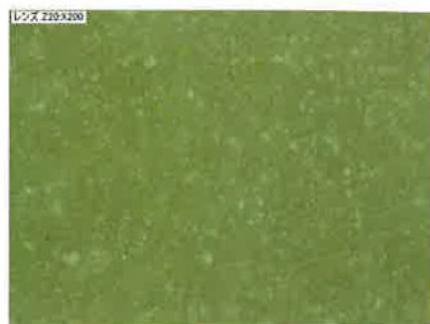
図1 長石系のブロックのテスト前、顕微鏡 200 倍写真

まずはジルコニアよりも傷付きやすいと思われる長石系のブロックのテスト前の 200 倍の顕微鏡写真を示す (図 1)。長石ブロックにハンドスケラをあてた結果、表面の傷は認められなかった (図 2)。長石ブロックにファインペーストとブラシ使用の組み合わせでは傷は認められなかった (図 3)。長石ブロックにレギュラーペーストとブラシ使用の組み合わせではわずかながら傷が見られた (図 4)。長石ブロックにエアフローをあてた場合は肉眼では曇ったように見え、顕微鏡でも変化が認められた (図 5)。長石ブロックに超音波スケラをあてると、肉眼でも確認できたが顕微鏡下では表面が抉れ削れたチップの金属がその中に残っている状態が確認できた (図 6)。

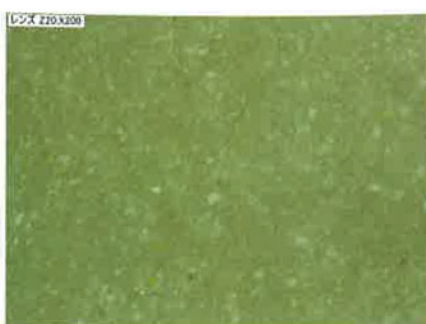
図2 長石系ブロックにハンドスケーラーで 10 秒間ストローク (同 200 倍像). 変化みられず

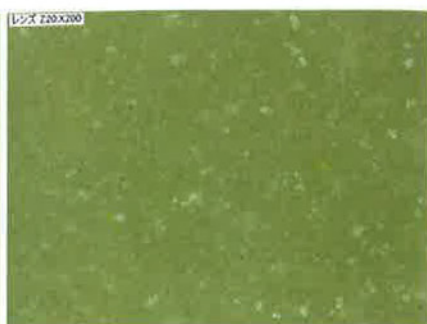
図3 長石系ブロックにファインペーストをつけたブラシで 10 秒間研磨 (同 200 倍像). 変化みられず

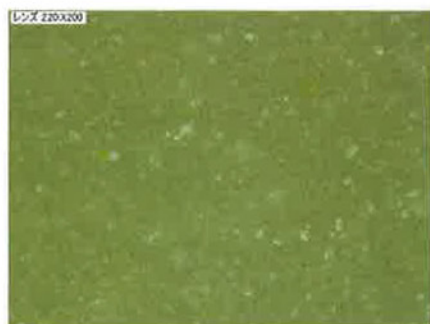
図4 長石系ブロックにレギュラーペーストをつけたブラシで 10 秒間研磨 (同 200 倍像). 傷がみられた

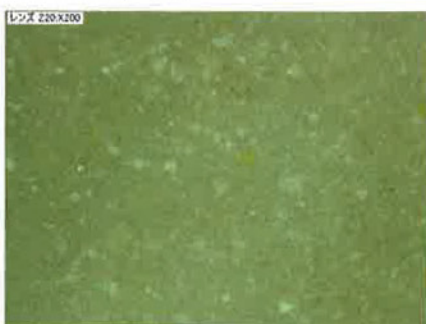
図5 長石系ブロックにエアフローを 10 秒間噴射 (同 200 倍像). 曇ったような変化がみられた

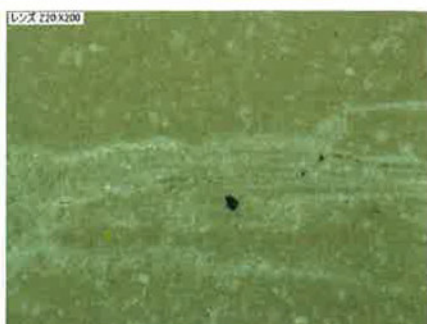
図6 長石系ブロックに超音波スケーラーで 10 秒間ストローク (同 200 倍像). 表面が抉れている

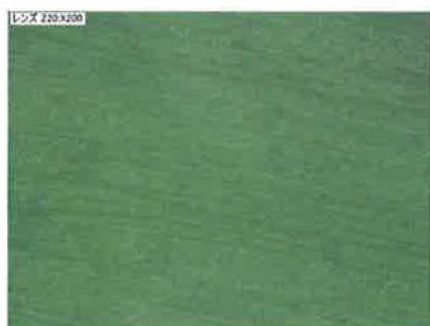
図7 ジルコニアブロックのテスト前 (同 200 倍像)

次にジルコニアブロックのテスト前 200 倍の顕微鏡写真を示す (図 7)。ジルコニアブロックにハンドスケラをあてた結果では傷は見られなかった (図 8)。ジルコニアブロックにレギュラーペーストとブラシ使用の組み合わせでは肉眼ではわからないが顕微鏡では、わずかに傷が見られた (図 9)。ジルコニアブロックにエアフローをあてた場合には変化は見られなかった (図 10)。ジルコニアブロックに超音波スケラをあてた場合、肉眼では黒く擦れた跡が確認でき、顕微鏡下では長石ほどではないが表面が抉れ削れたチップの金属が溝の中に確認できた (図 11)。(撮影協力：株式会社ジーシー)

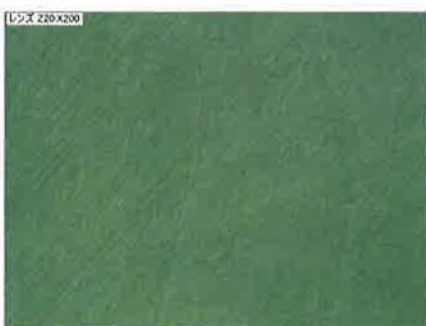
図8 ジルコニアブロックにハンドスケーラーを 10 秒間ストローク (同 200 倍像). 変化みられず

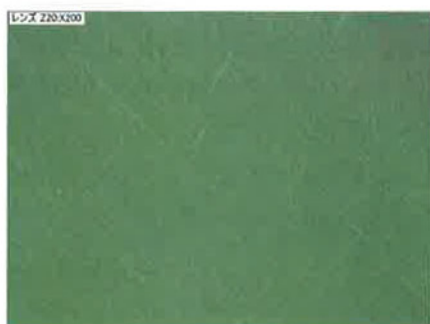
図9 ジルコニアブロックにレギュラーペーストをつけたブラシで 10 秒間研磨 (同 200 倍像) わずかな傷がみられた

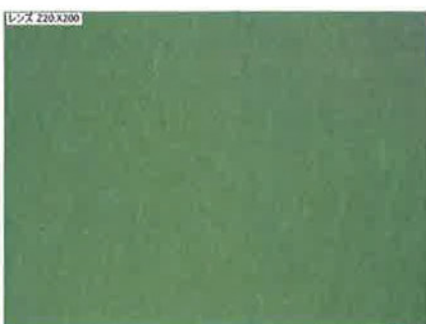
図10 ジルコニアブロックにエアフローを 10 秒間噴射 (同 200 倍像). 変化みられず

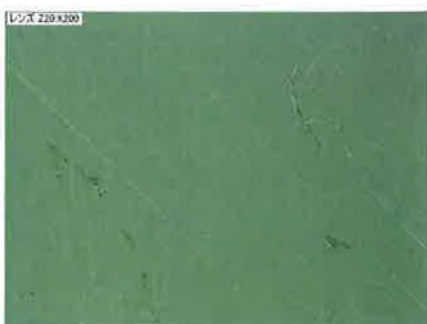
図11 ジルコニアブロックに超音波スケーラーで 10 秒間ストローク (同 200 倍像). 表面が抉れている

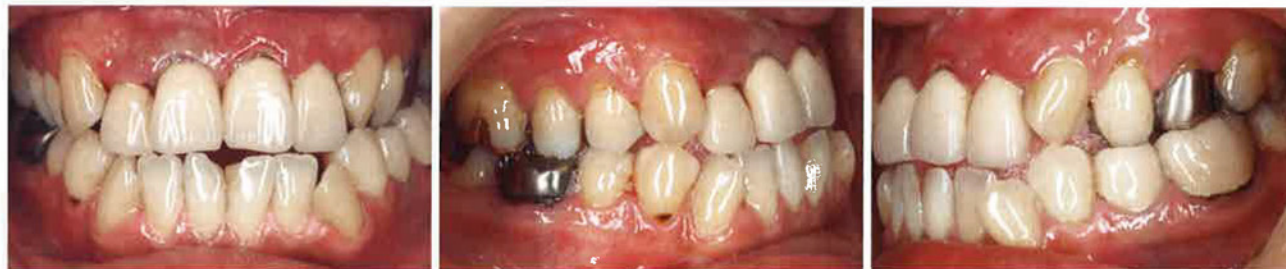
図12 初診時、歯肉の炎症と不適合修復物がみられた

40代女性、主訴は歯肉からの出血と審美改善。初診時は前歯部に不適合修復物とプラークのため歯周

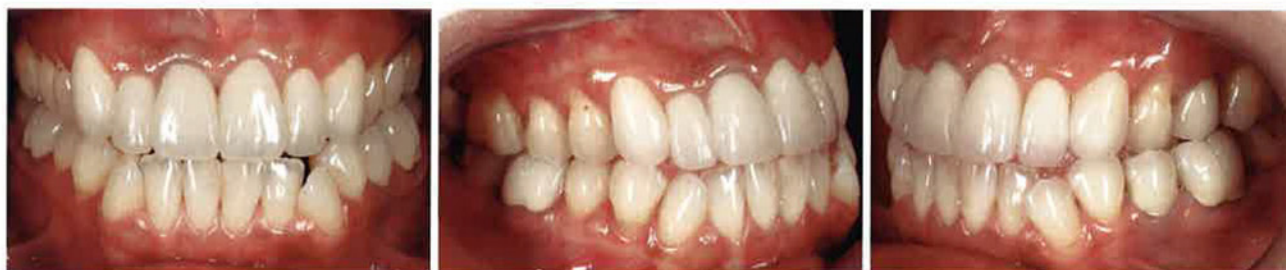
図13 初期治療にて炎症のコントロールを行い、3から3まで酸化アルミナ系のオールセラミッククラウンにて修復した

炎を起こしていた(図12)。初期治療でのプロビジョナルレストレーションとTBI、スケーリング、ルートプレーニングにより炎症は消失、酸化アルミナ系のオールセラミッククラウンにて3から3まで修復治療を行った(図13)。

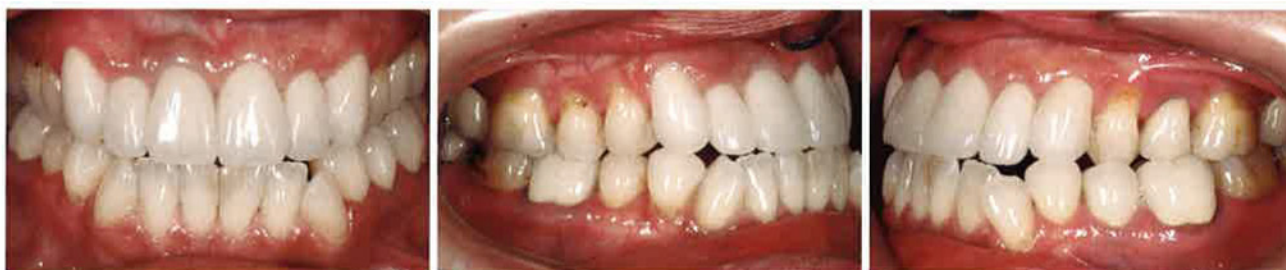
図14 年3回程度のメンテナンスで術後10年3か月経過

年3回程度のメンテナンスにて術後10年3か月経過(図14)したが、プラークコントロールも良好で安定している。

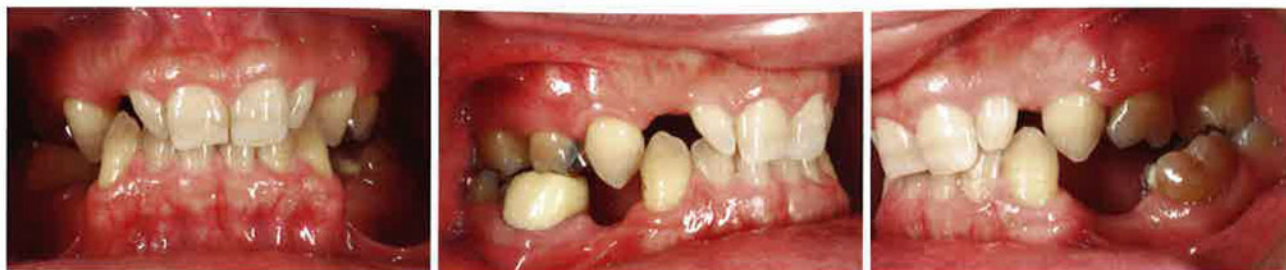
図15 初診時，先天欠損歯が多くあり機能障害，審美障害が主訴であった

30 代男性、咬みにくいということと審美改善を主訴に来院。初診時は矮小歯や多数の先天欠損歯があった(図 15)。歯列矯正治療は受け入れられなかったため、全顎的にジルコニアオールセラミックスにて補綴治療とインプラント治療で機能回復、審美回復を行った(図 16)。

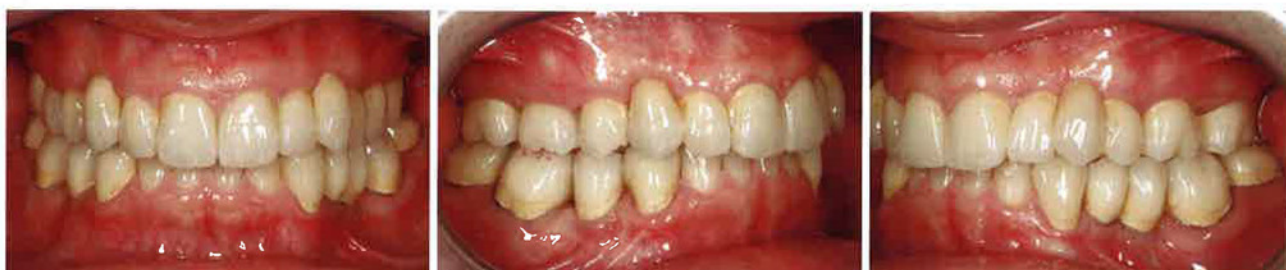
図16 インプラント治療とジルコニアオールセラミッククラウンによる修復治療を行った

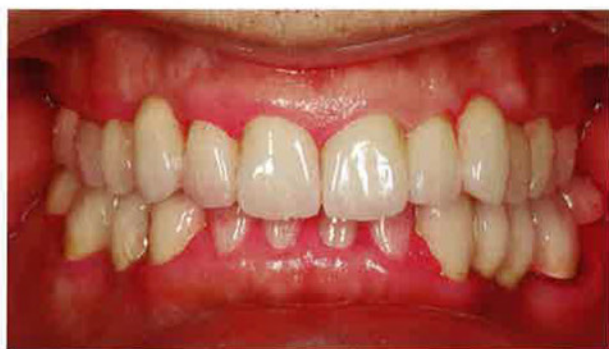
図17 ブラークを染め出した状態，意外と染まっており患者は驚いていた，再度ブラークコントロールを指導した

メンテナンスではプラークの染め出しを定期的に行っている(図 17)。年 2~3 回のメンテナンスで術後 9 年経過したが、5 年経過時に 6 5、5 の咬合調整を行った。また、5 カ月前から歯列全体にフレミタスが認められ、TCH の説明と指導を行い認知行動療法にて経過観察をしている(図 18)。

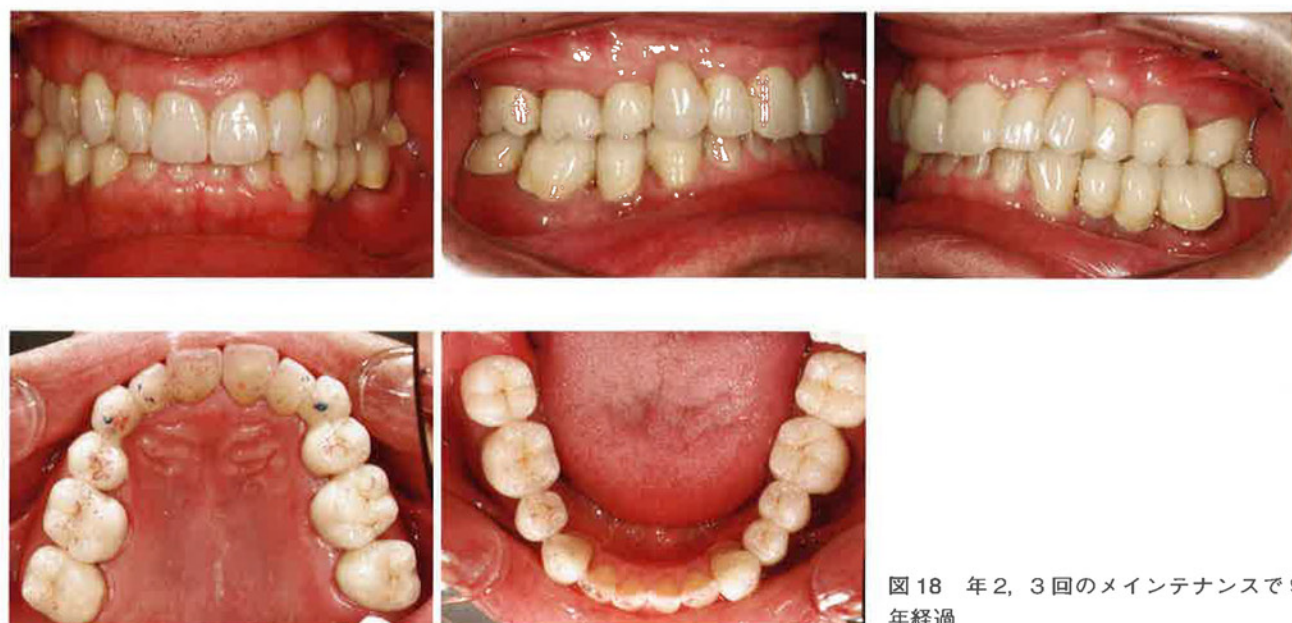
図18 年2，3回のメインテナンスで9年経過

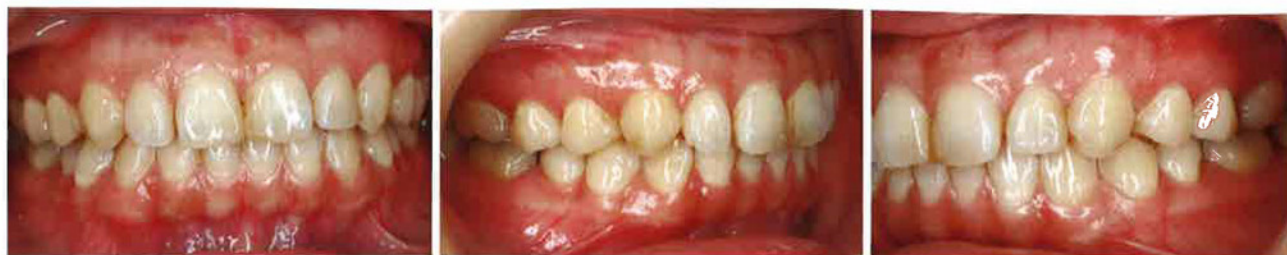
図 19 初診時、前歯部のコンポジットレジンが隣接面、舌側まで充填されており一部破折していた

20 代女性、主訴は審美改善とコンポジットレジンの度重なる破折であった。初診時、前歯部隣接面と舌側にはコンポジットレジンが広範囲に充填され一部破折していた(図 19)。歯列矯正治療の後戻りのリカバリーでコンポジットレジンを充填し、材料的な問題で治療を繰り返していると診断し、3 から 3 まで 360° ポーセレンラミネートベニアにて修復治療を行った(図 20)。

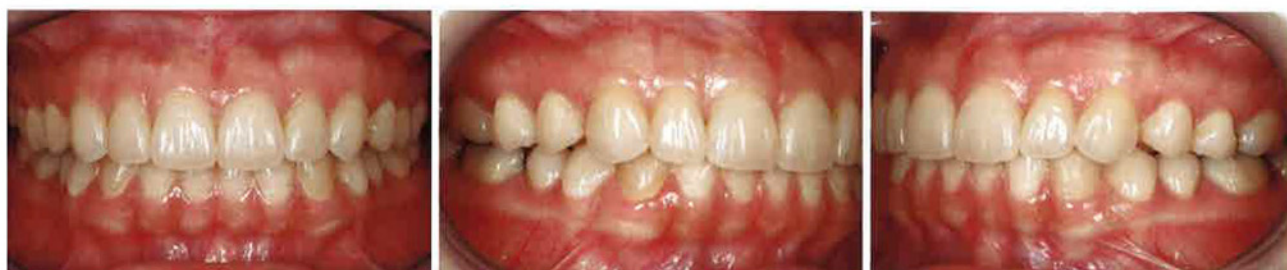
図 20 360° ポーセレンラミネートベニアにて修復治療

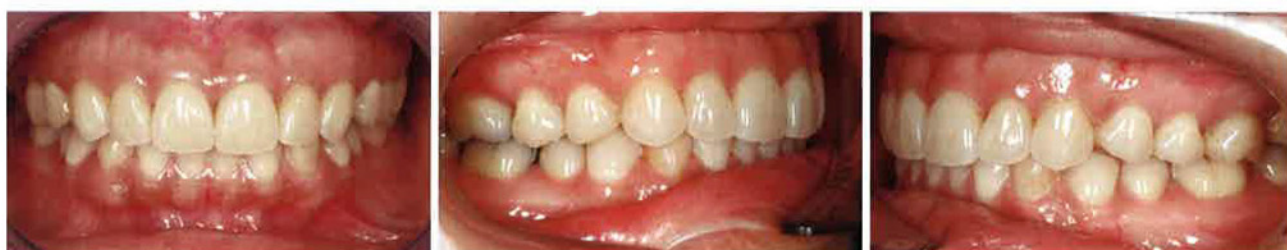
図 21 2, 3 年に 1 回のメンテナンスで術後 10 年経過

治療後、遠距離に引っ越しされたため、2, 3 年に 1 回のメンテナンスである。術後 8 年で 3、3 のコンポジットレジンの破折が見られ修復した。現在術後 10 年経過したが、審美的にも機能的にも安定している(図 21)。
